Universidad Nacional  
de Villa Mercedes

**EDIFICIO CENTENARIO  
DE LA REFORMA**

UBICACIÓN:  
Ciudad de Villa Mercedes - Prov. de San Luis  
Dpto. Pedernera - Republica Argentina

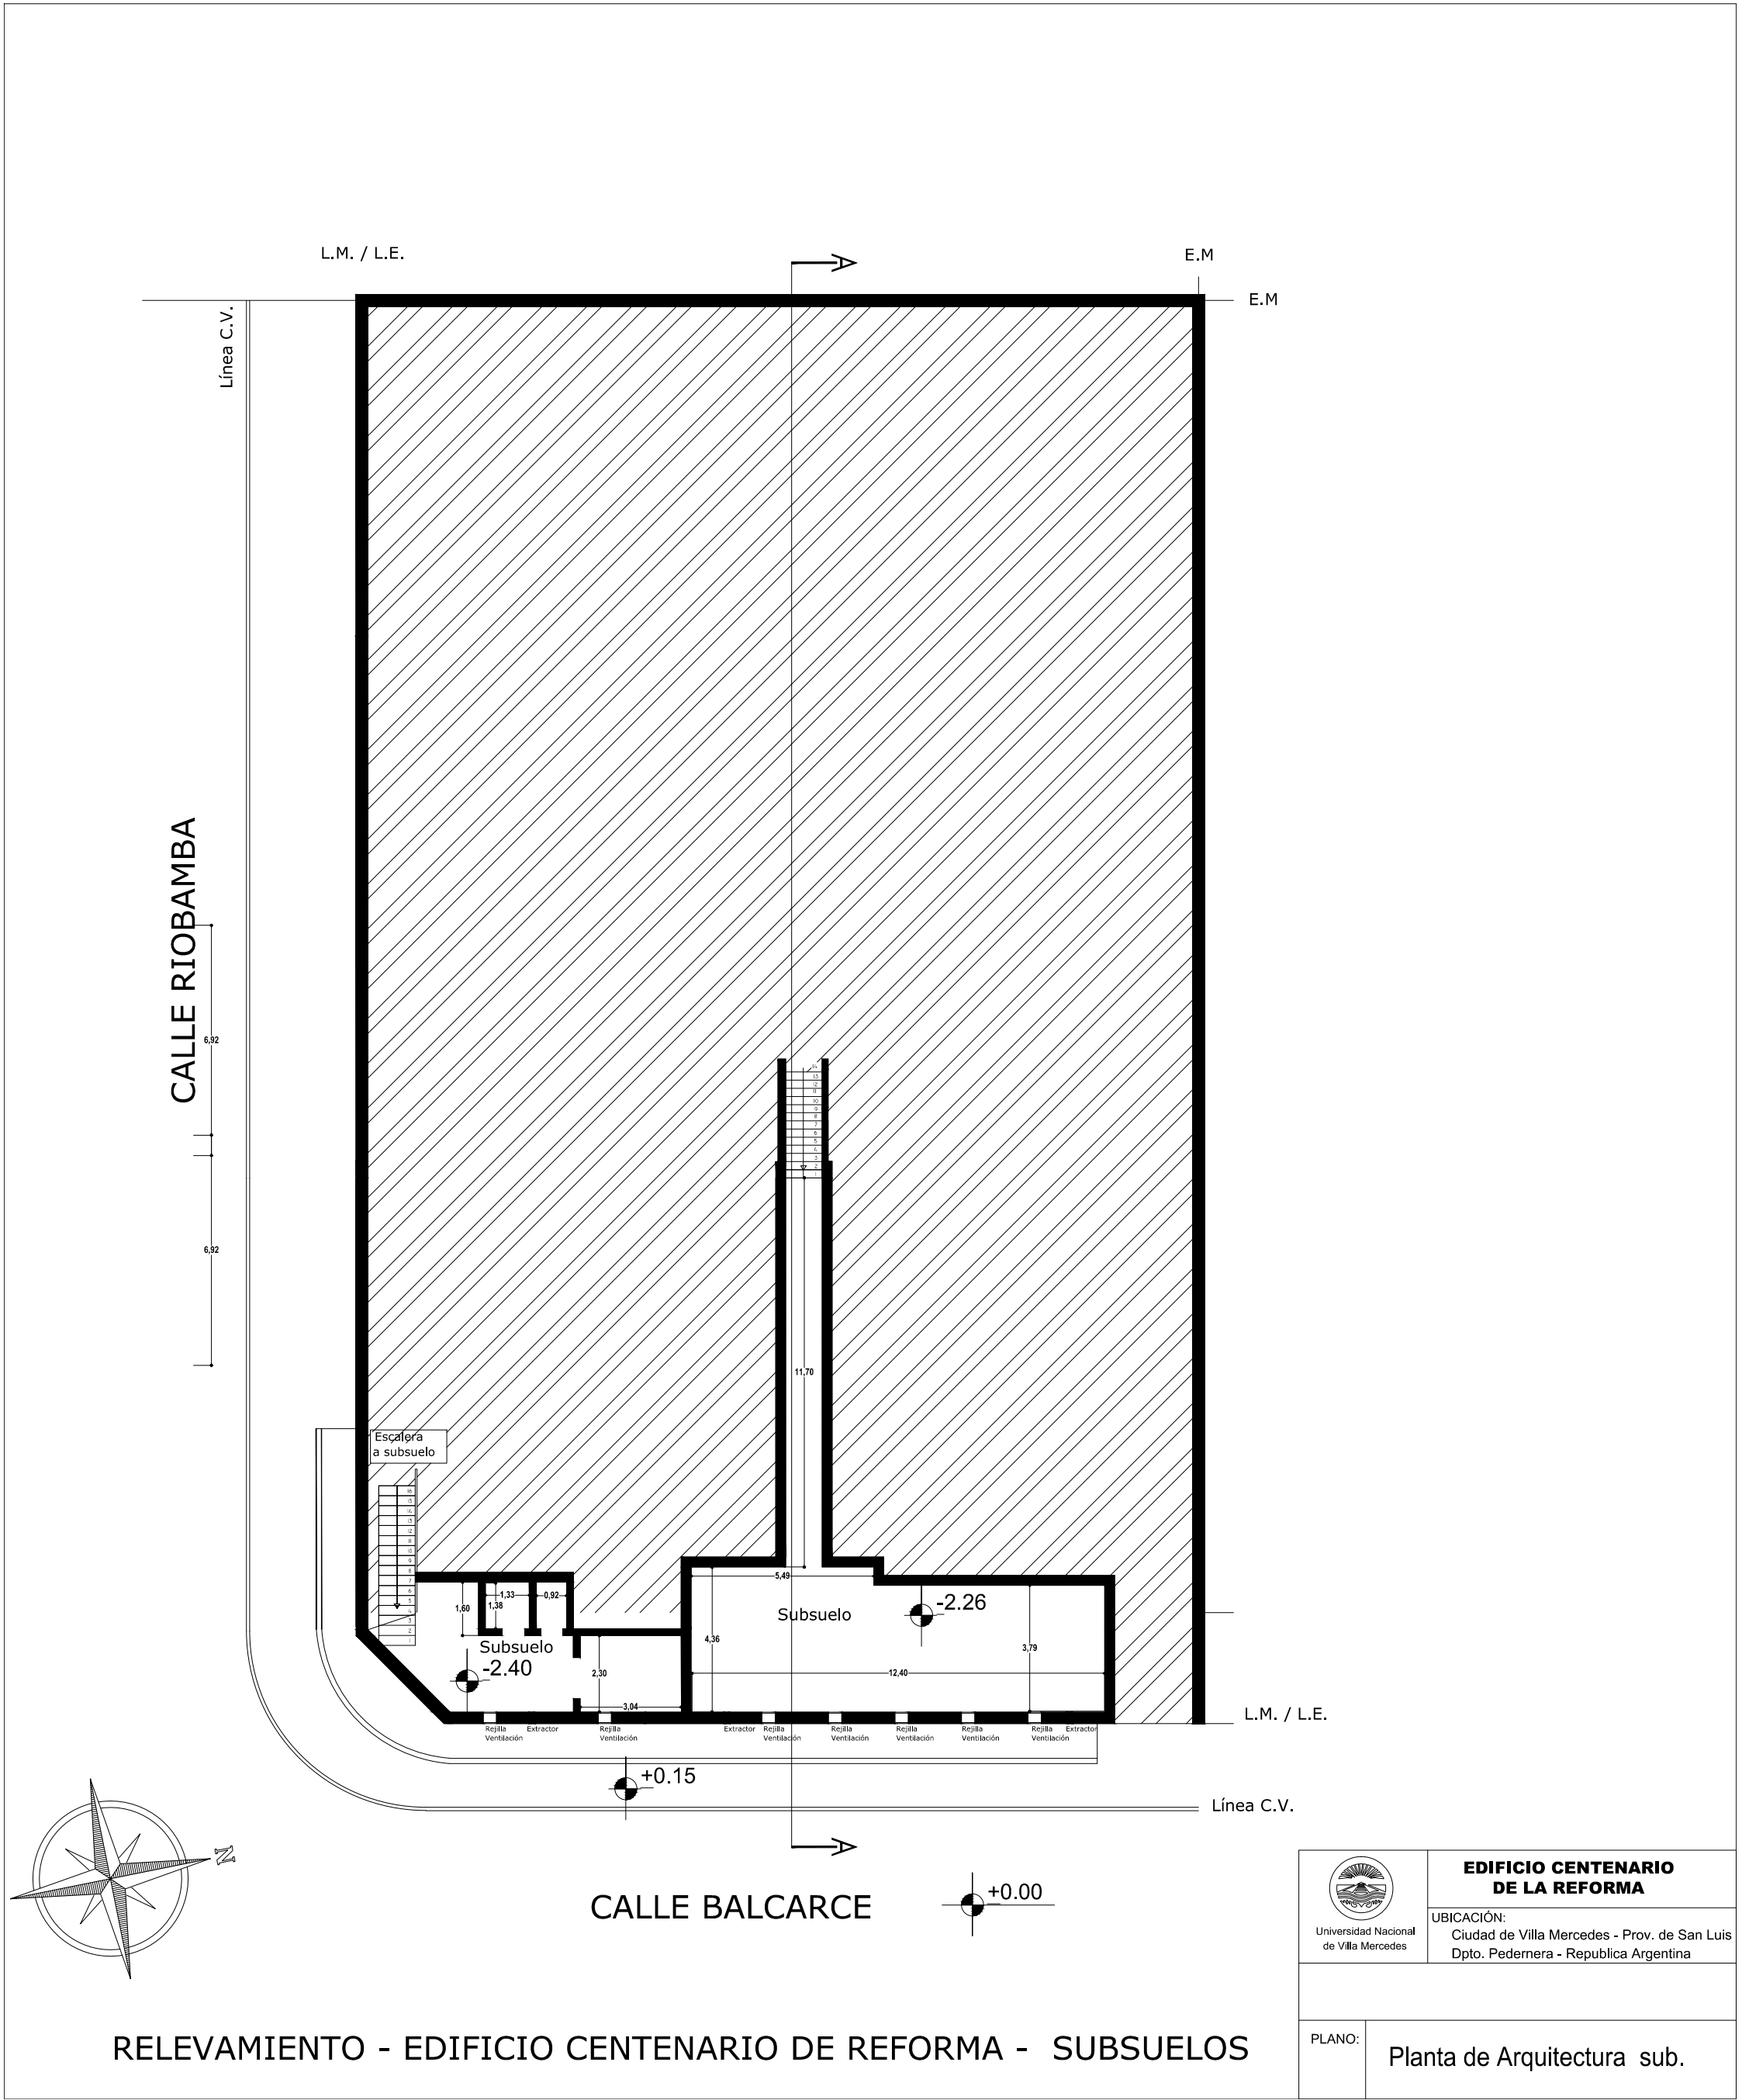
EDIFICIO CENTENARIO DE REFORMA - PLANTA BAJA

Planta de Arquitectura sub.

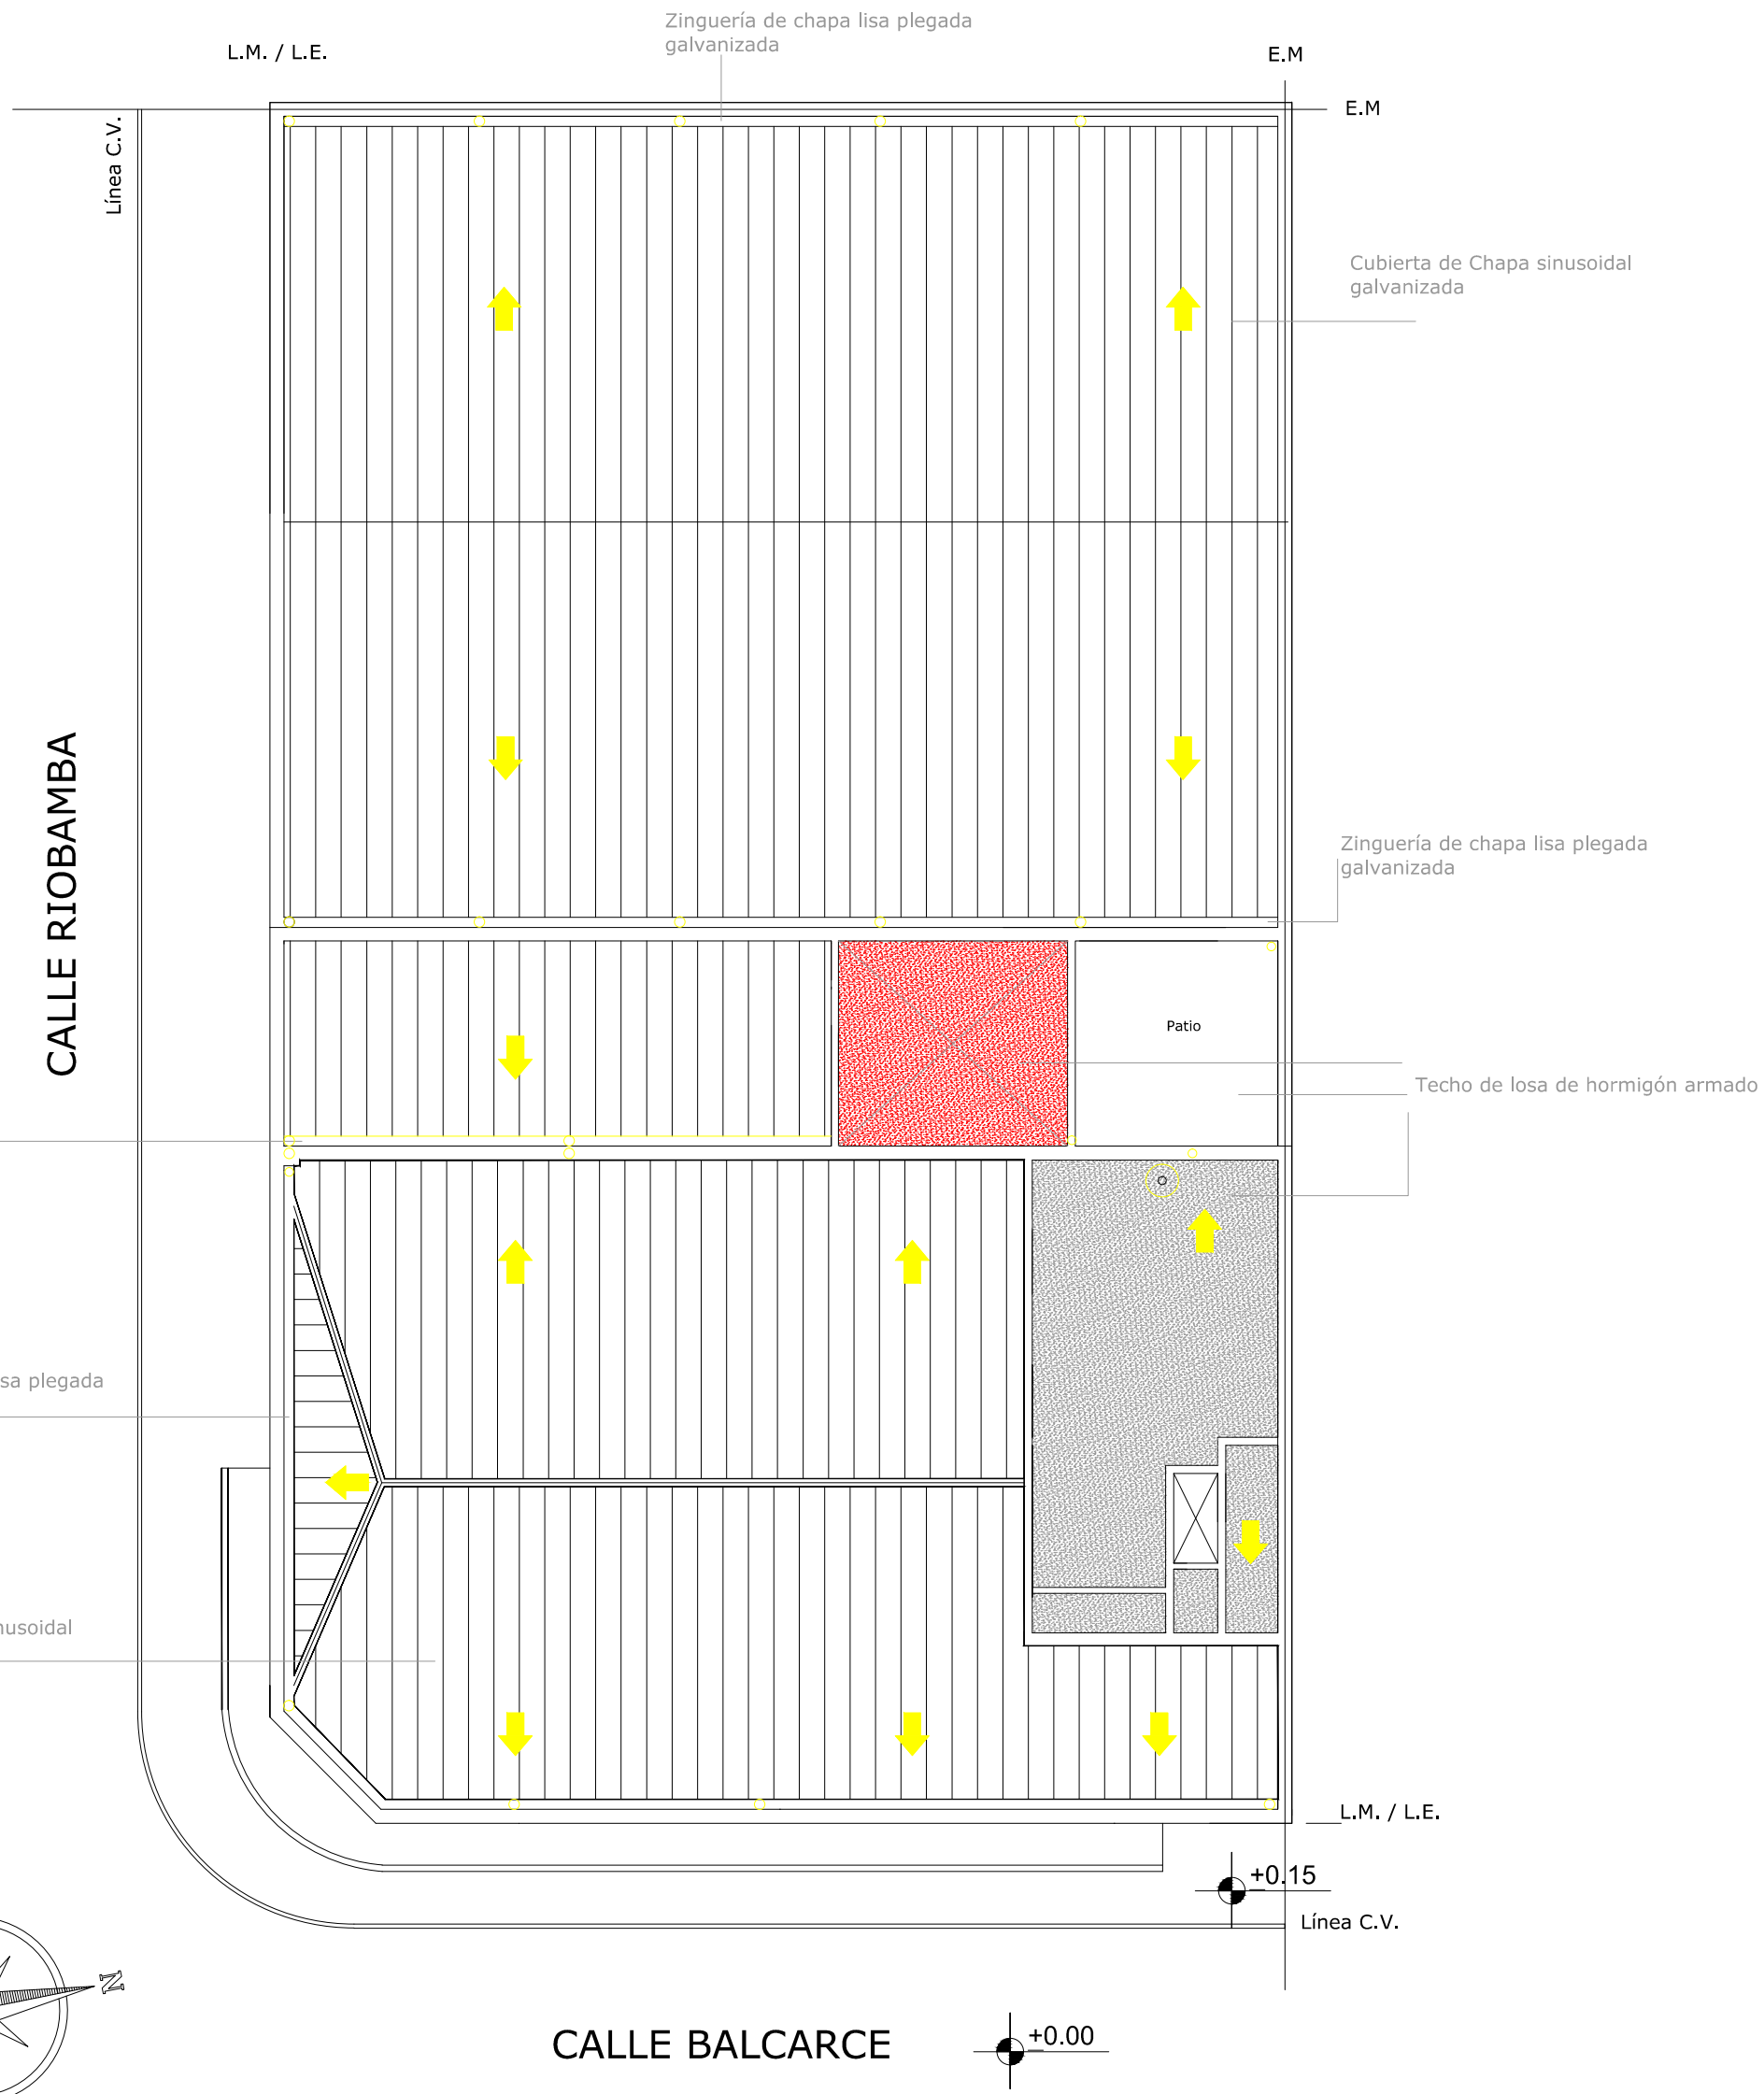
EDIFICIO CENTENARIO DE REFORMA - PLANTA DE TECHOS

| Planta de Techos<br>Instalación Pluvial | |

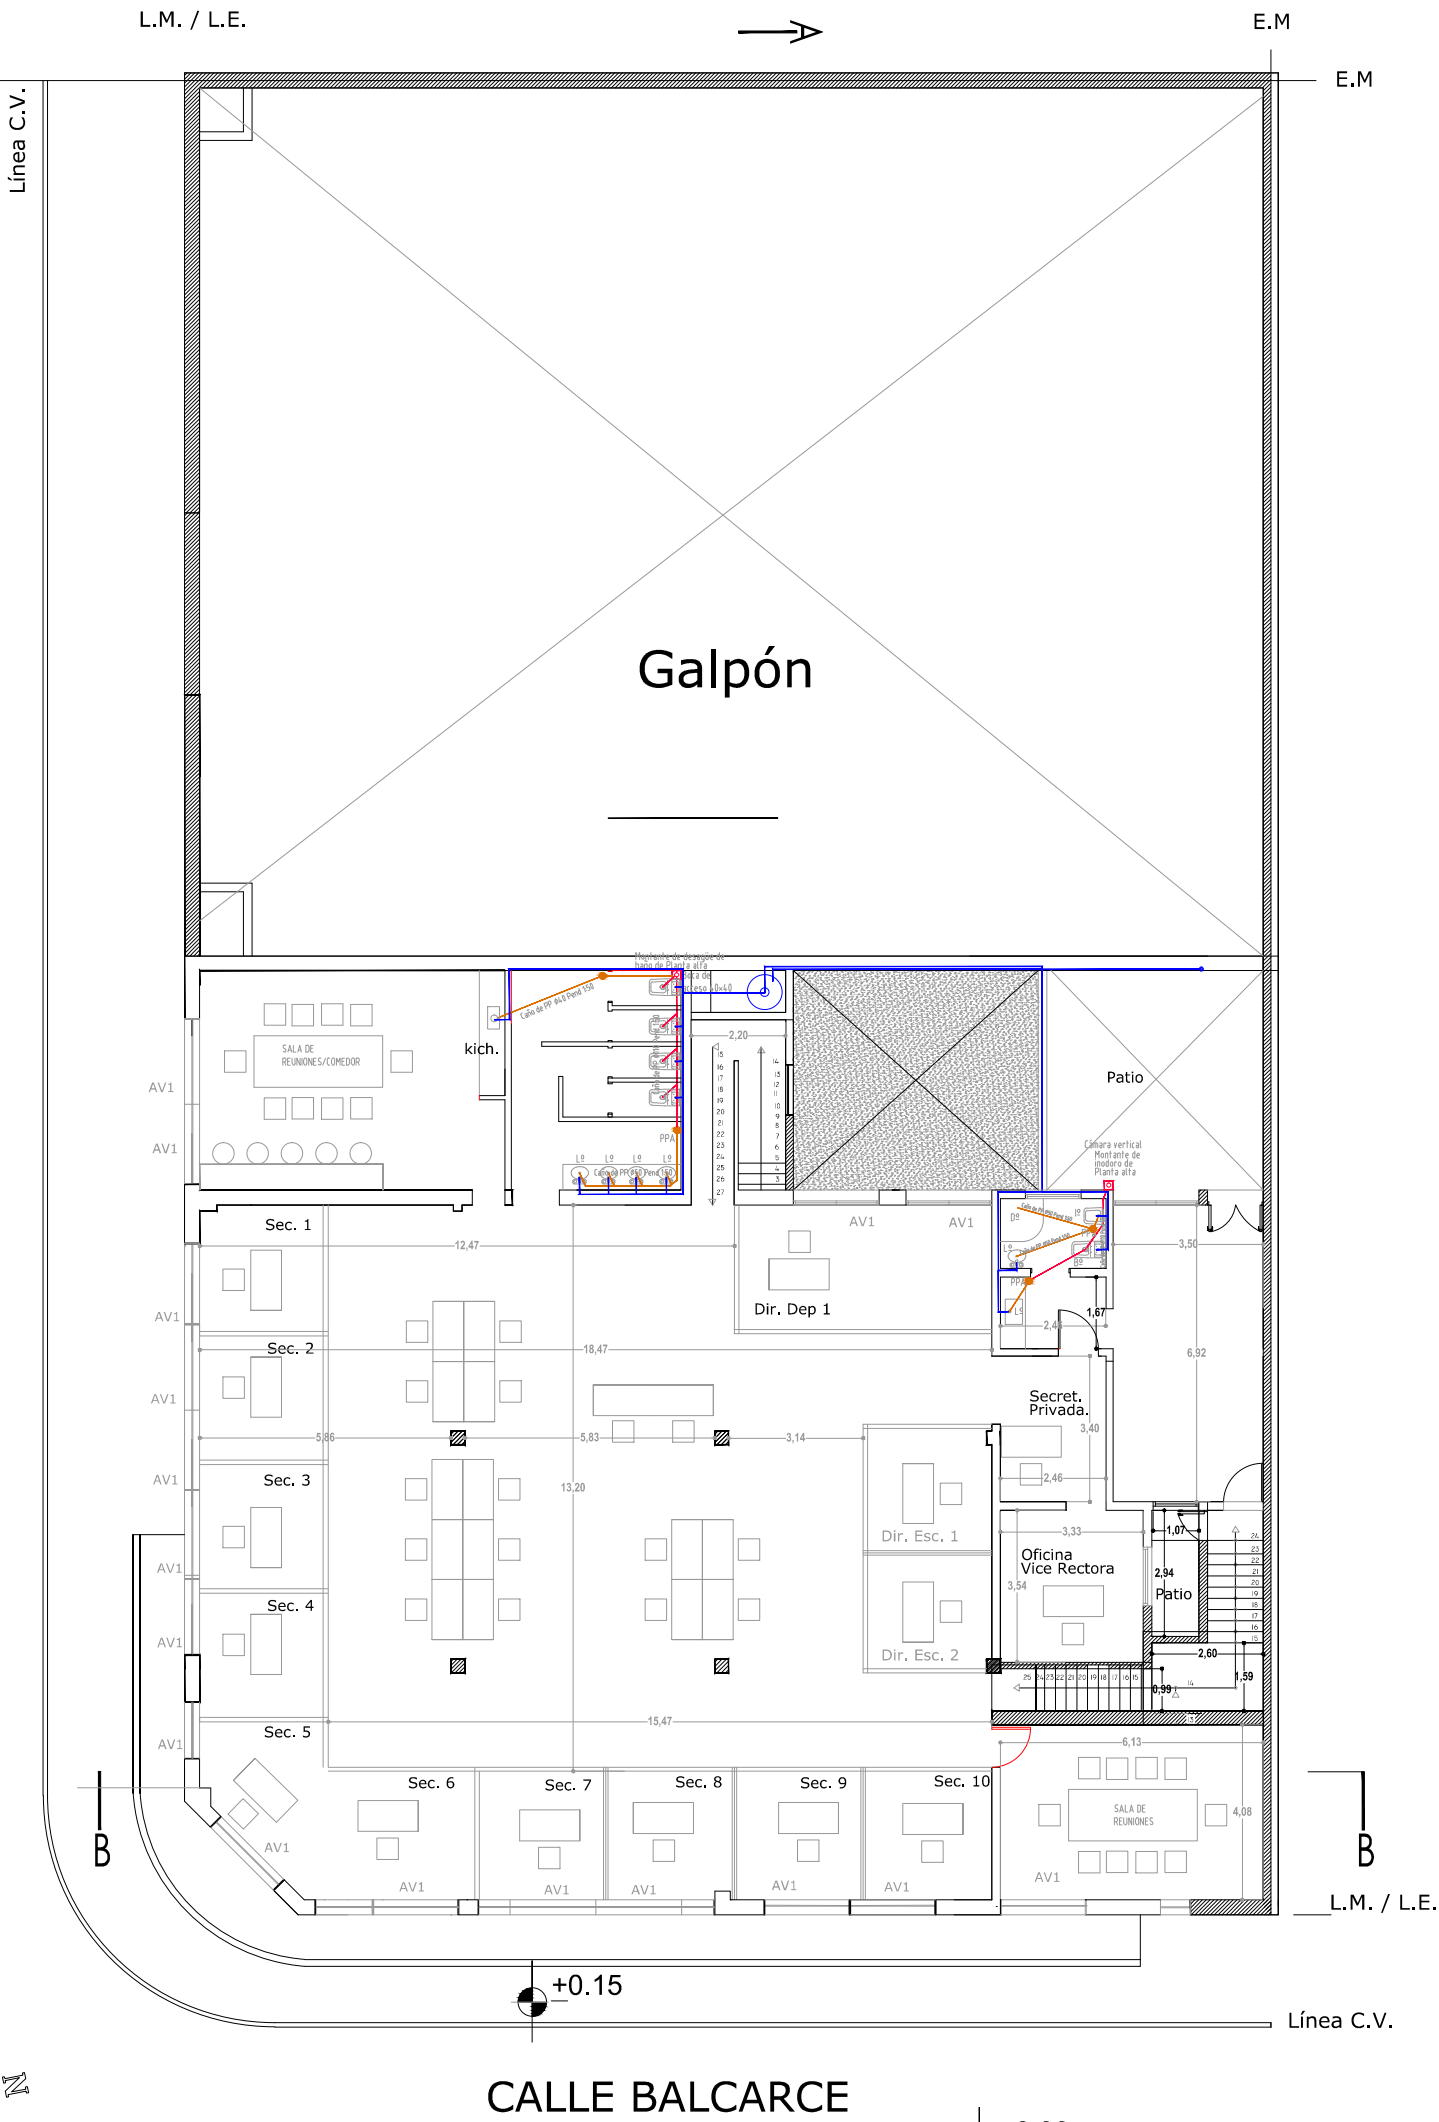
| <p>PLANO:</p> | <p>Planta de Instalación<br/>Sanitaria P.B.</p> |

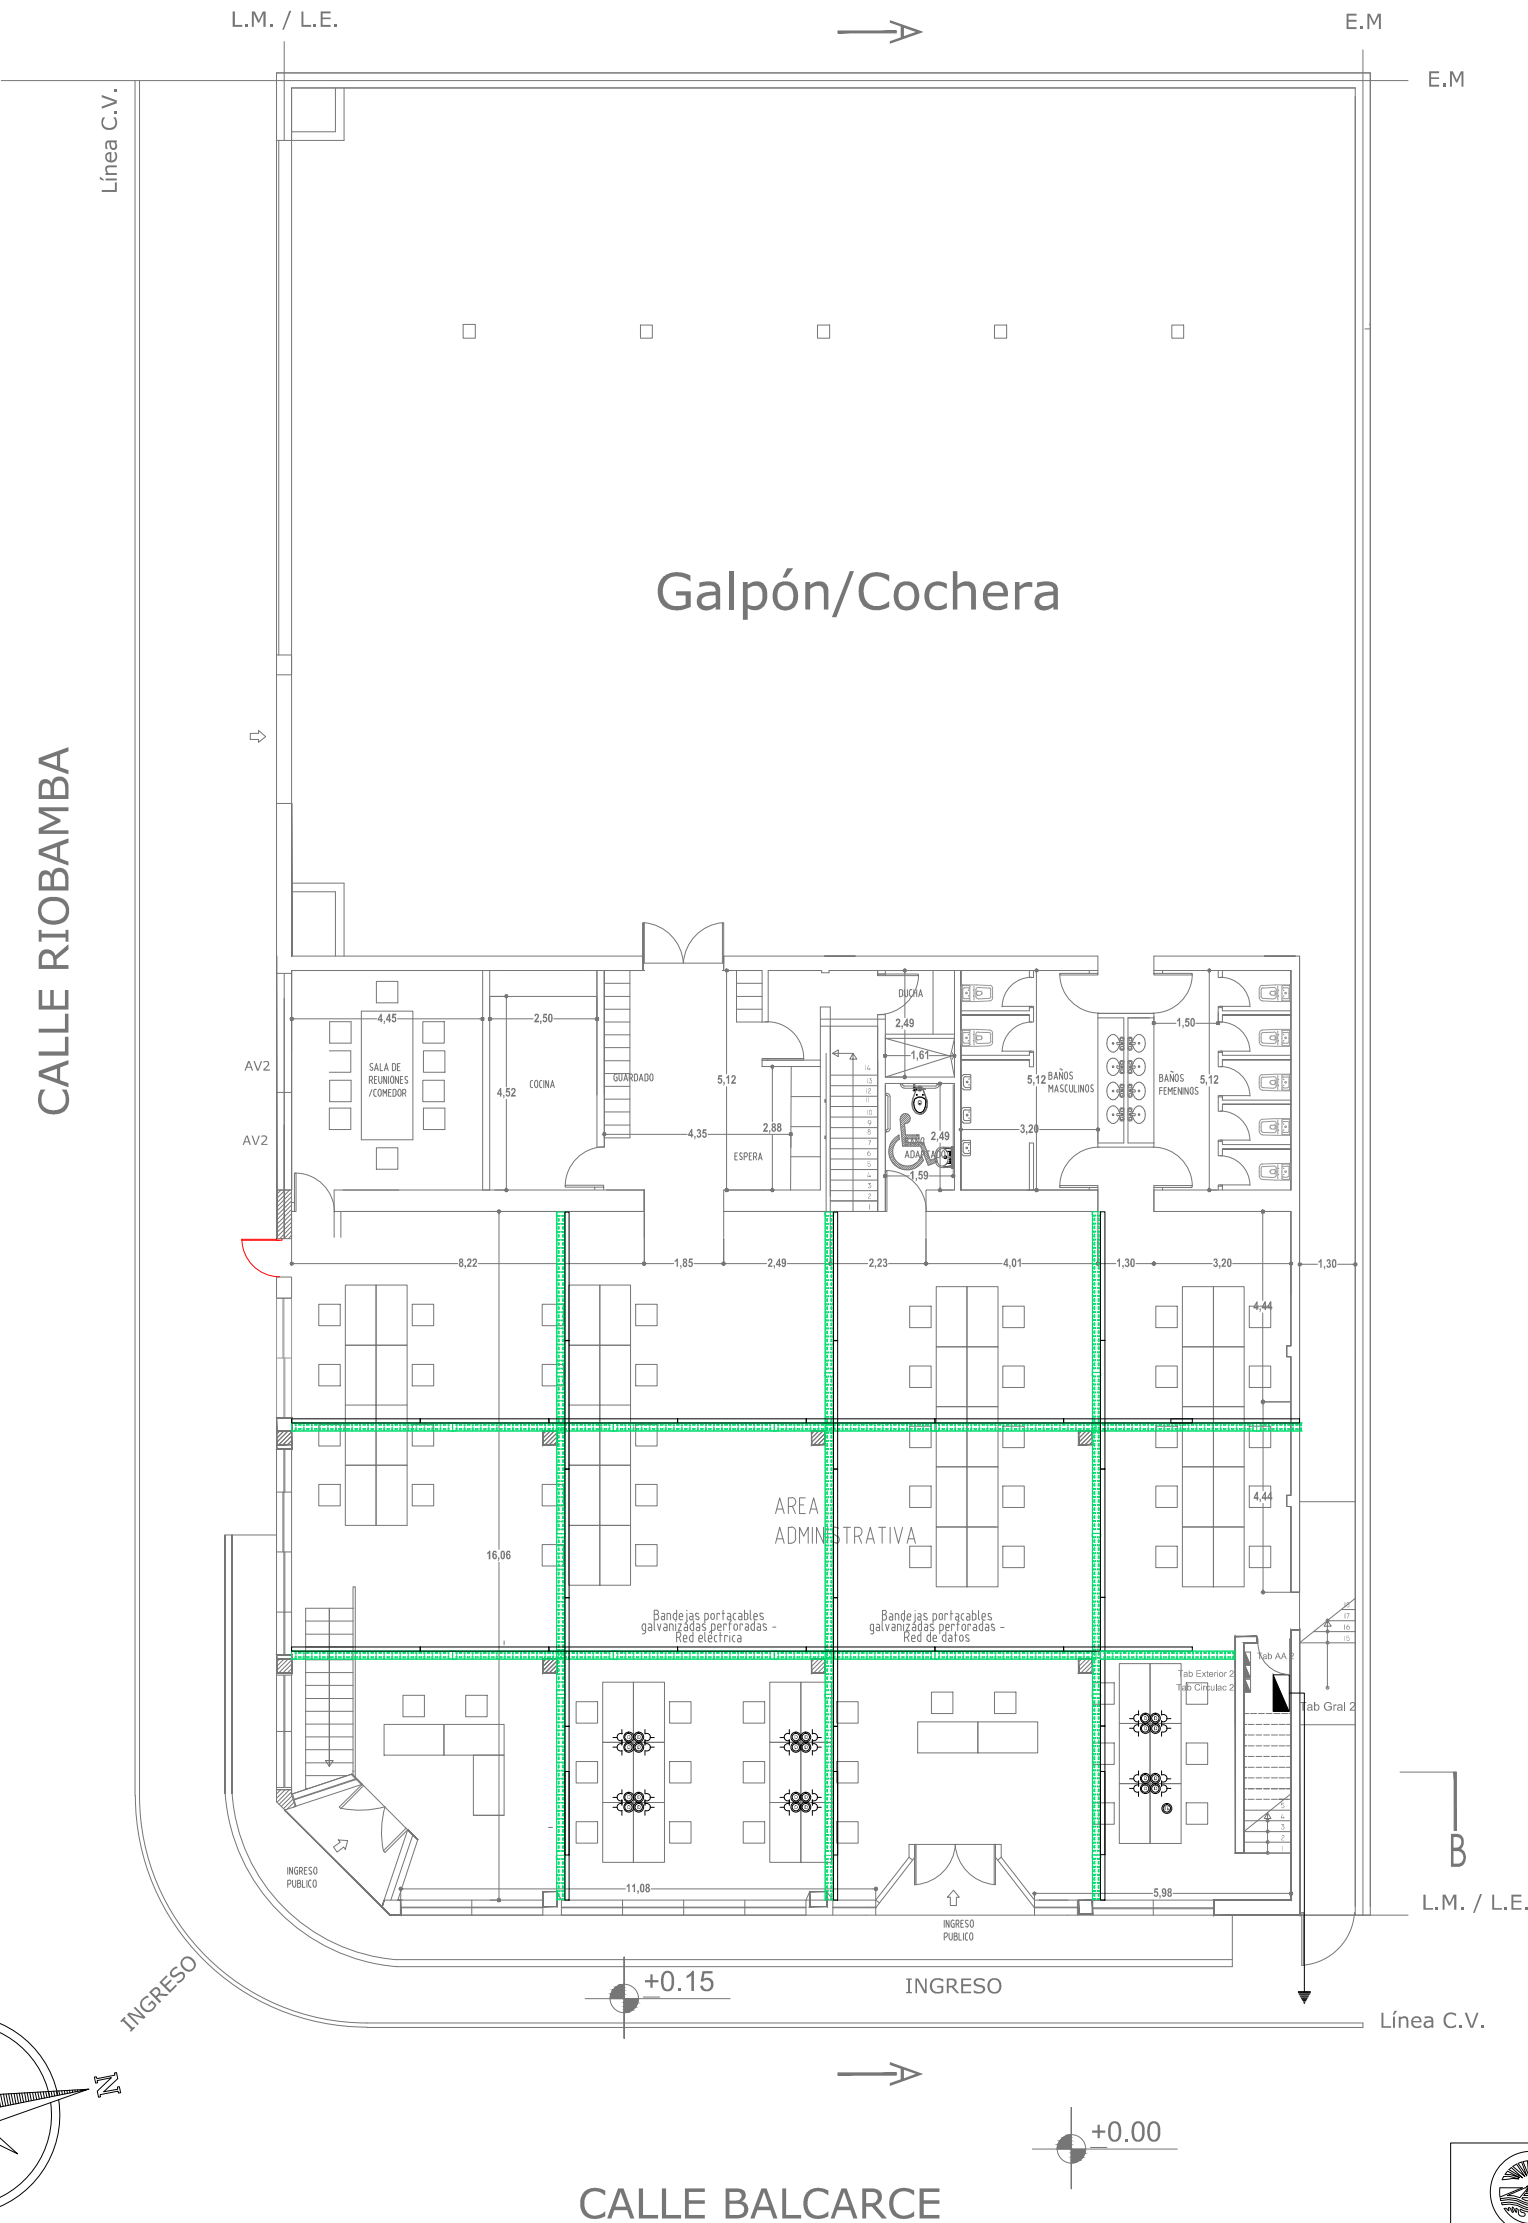
# EDIFICIO CENTENARIO DE REFORMA - PLANTA BAJA

| Planta de Instalación<br>Eléctrica P.B. | |

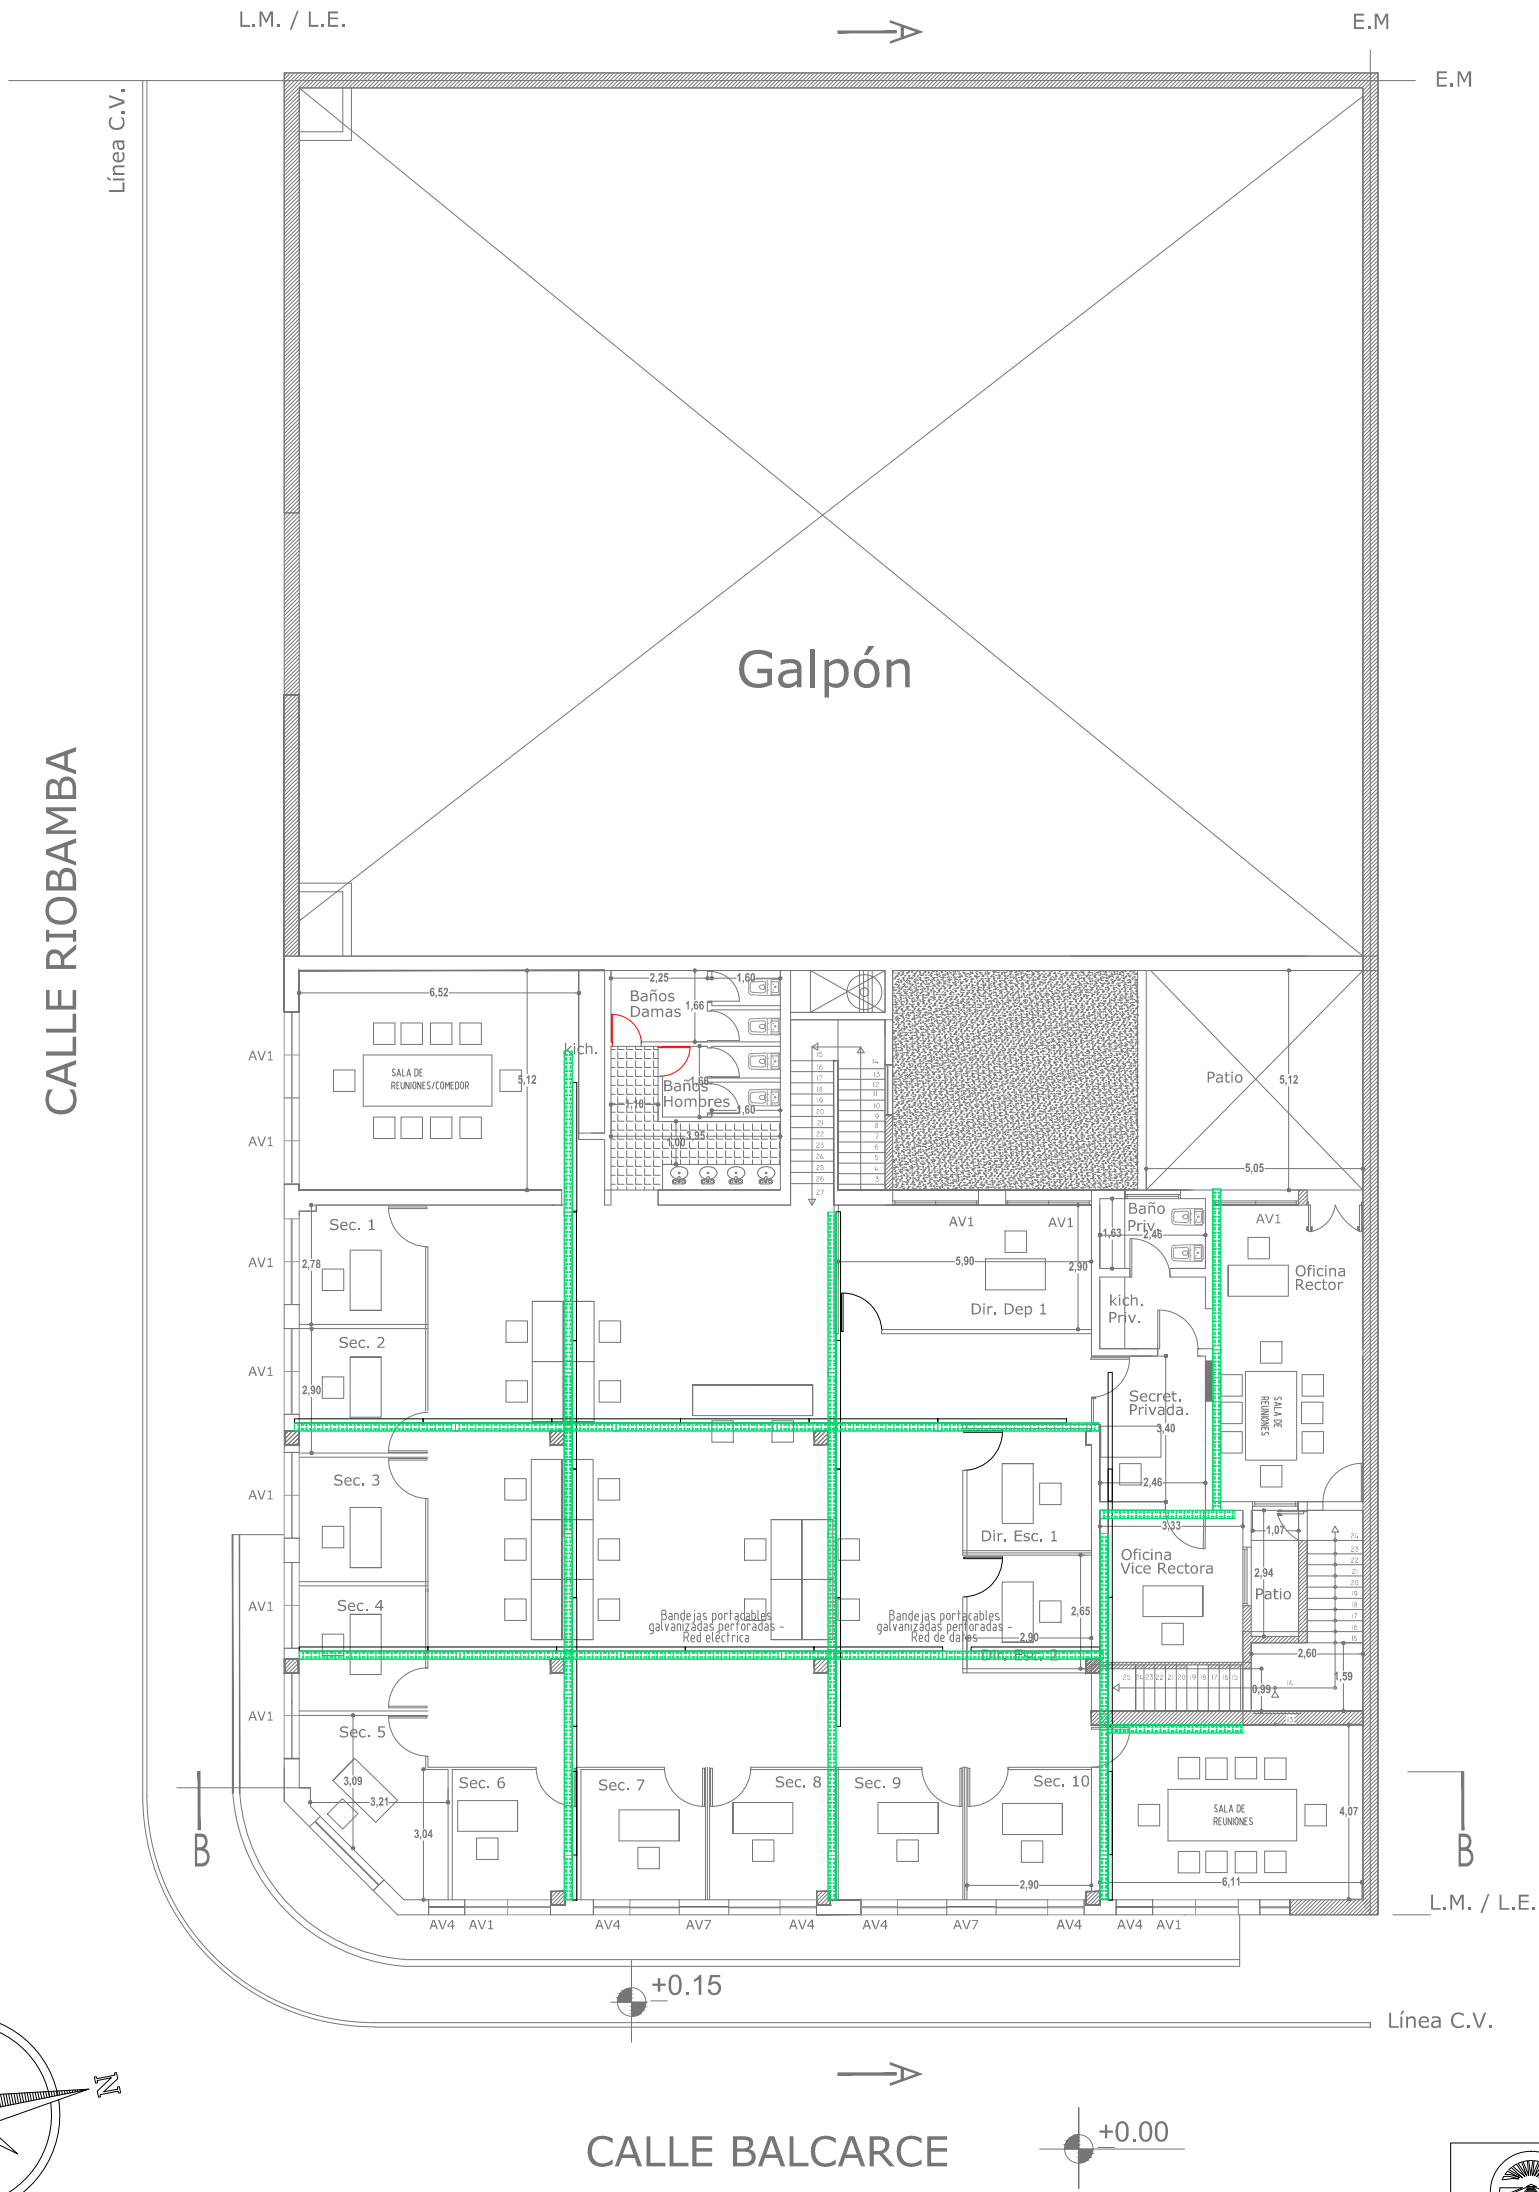
EDIFICIO CENTENARIO DE REFORMA - PLANTA ALTA

| Planta de Instalación<br>Eléctrica P.A. | |

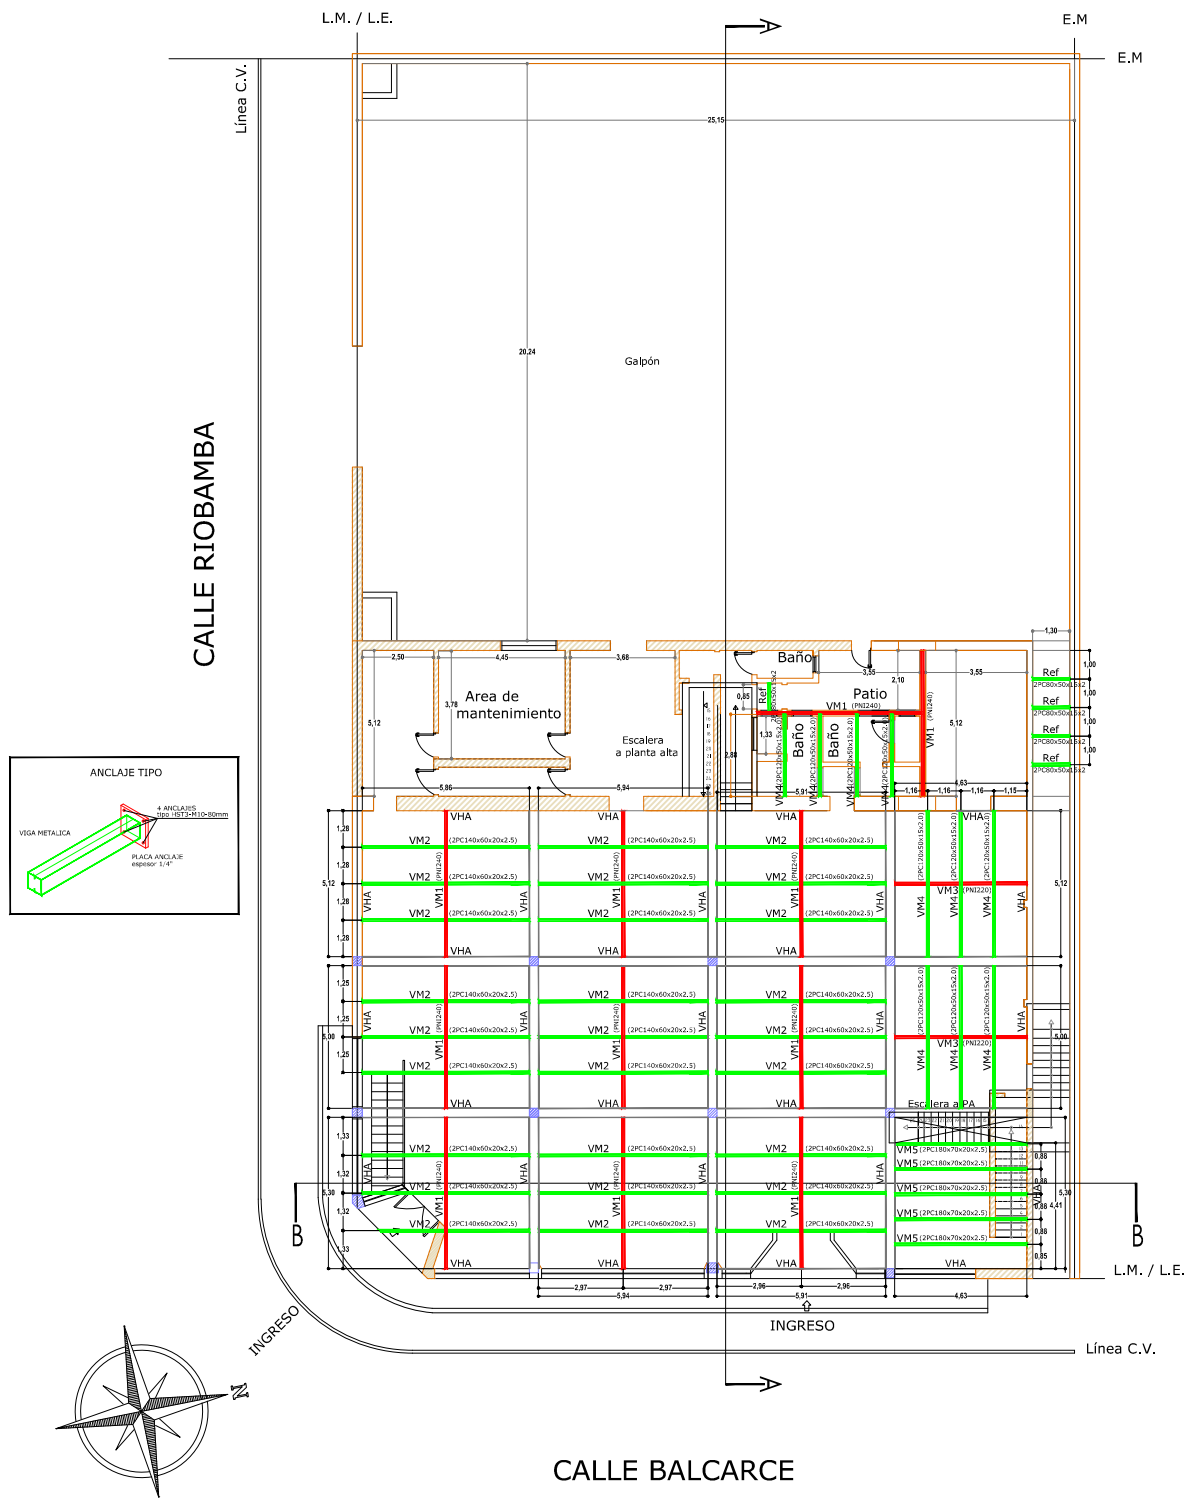
## EDIFICIO CENTENARIO DE REFORMA - REFUERZOS ESTRUCTURA PLANTA BAJA

- VHA: viga hormigón armado existente
- VM: viga metálica Perfil "doble te" laminado en caliente
- VM: viga metálica 2 Perfil "C" conformado en frio
- Columna hormigón armado existente

En todos los casos en que la estructura de HºAº (losas, vigas, columnas, escaleras, etc.) evidencie un deterioro del hormigón, se deberá realizar un trabajo adicional de "PASIVAR Y REPARAR" dicho hormigón, utilizando para ello un sistema de reparación con mortero multifuncional con inhibidores de corrosión.

Los anclajes de las Vigas Metálicas a la estructura de HºAº (vigas, columnas) se realizará mediante placas metálicas de chapa gruesa espesor 1/4" soldadas a los extremos de las vigas metálicas y abulonadas a la estructura metálica mediante "anclaje mecánico acunado" (tipo HST3 - M10 - largo 80mm de Hilti) Se aplicarán 4 anclajes en cada placa extremo. Eventualmente se podrá usar como alternativa el sistema de "anclaje químico", siempre que no se prevea realizar procesos de soldadura posteriores en las placas, ya que en ese caso la temperatura del proceso de soldado reduce significativamente la resistencia de dicho anclaje.

En todos los casos en que sea necesario realizar la demolición de muros como partes de la estructura de HºAº, a los fines de la pasivación y reparación del hormigón deteriorado (losas, vigas, columnas, escaleras, etc.), se deberán extremar los cuidados con el fin de minimizar la generación de vibraciones que puedan afectar la construcción existente.

| PLANO: | Planta Refuerzo<br>Estructural PB |

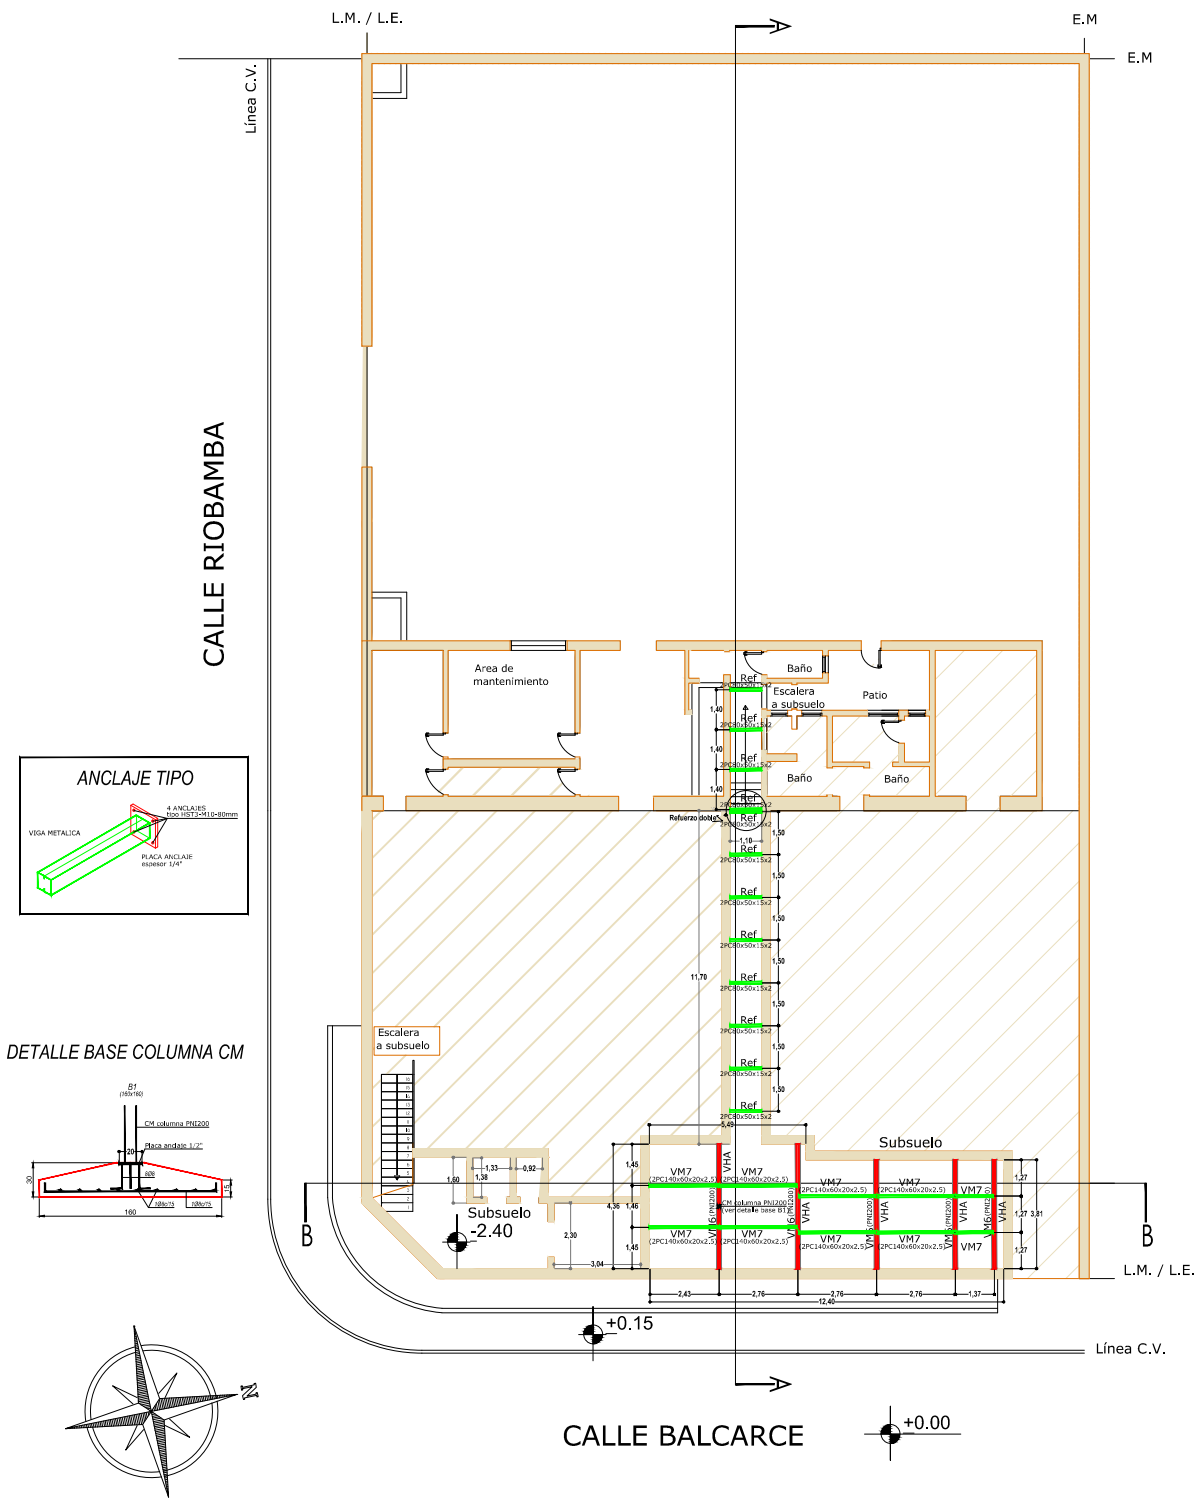
EDIFICIO CENTENARIO DE REFORMA - REFUERZOS ESTRUCTURA SUBSUELOS

En todos los casos en que la estructura de HºAº (losas, vigas, columnas, escaleras, etc.) evidencie un deterioro del hormigón, se deberá realizar un trabajo adicional de "PASIVAR Y REPARAR" dicho hormigón, utilizando para ello un sistema de reparación con mortero multifuncional con inhibidores de corrosión.

En todos los casos en que sea necesario realizar la demolición de muros y/o partes de la estructura de HºAº, a los fines de la pasivación y reparación del hormigón deteriorado (losas, vigas, columnas, escaleras, etc.), se deberán extremar los cuidados con el fin de minimizar la generación de vibraciones que puedan afectar la construcción existente.
